IV.8 CAMPAMENTO DE CONSTRUCCIÓN

IV.9 ETAPA DE CONSTRUCCIÓN

IV.9.1 Actividades Principales a Realizar

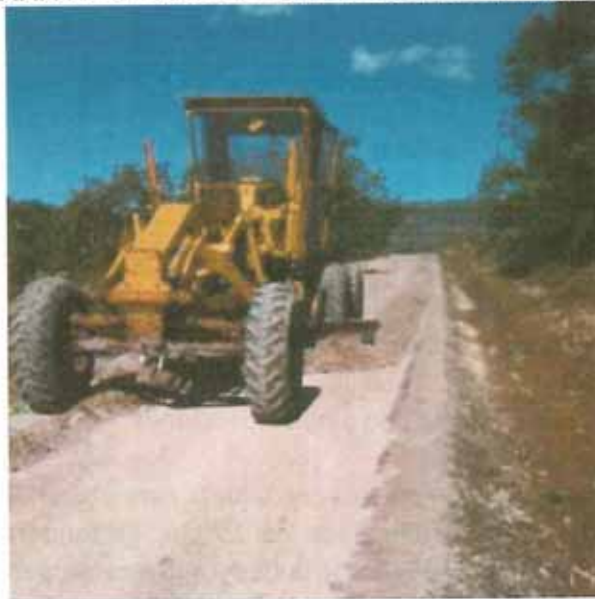
FOTOGRAFÍA IV-21 EJEMPLO DE OBRAS DE CAMINOS DE ACCESO

Se construirán nuevos caminos de acceso dentro del terreno de la instalación fotovoltaica. Los accesos permitirán el tránsito de vehículos dentro de las instalaciones y también el desplazamiento en el perímetro del terreno para inspecciones.

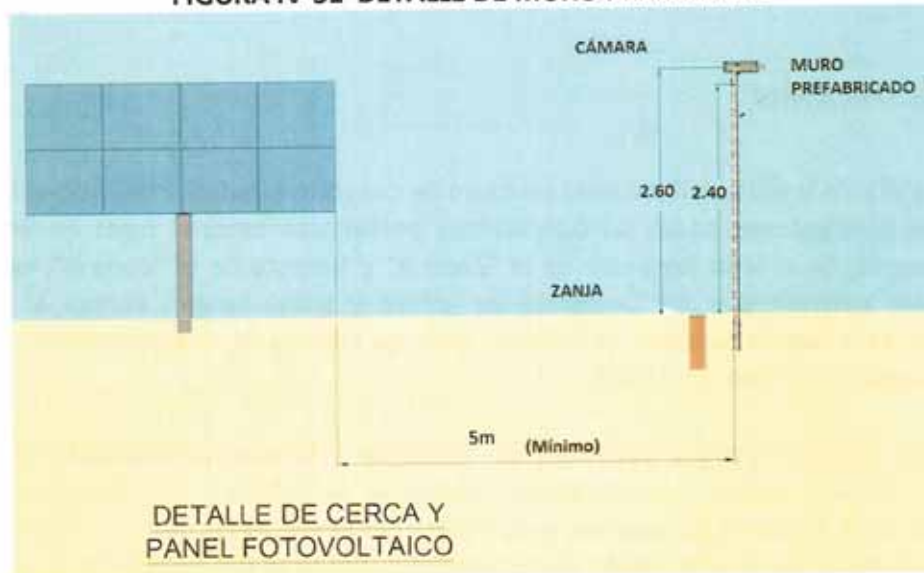
FIGURA IV-31 DETALLE DE MURO PERIMETRAL

El sistema de muro perimetral consistirá en columnas y losetas prefabricadas de concreto reforzado ECONSA o similar. Las columnas reforzadas se fabrican en diferentes longitudes dependiendo de la altura de las paredes, para el caso del proyecto los muros tendrán una altura de 2.5m y columnas de 13 x 13 según especificaciones técnicas del fabricante. A continuación se presenta un detalle tipo de los muros a instalar.

La longitud total prevista para el muro perimetral de la planta, es de 10,028.11 metros lineales. A continuación se presenta una tabla con las longitudes de muro prefabricado para cada una de las zonas del proyecto.

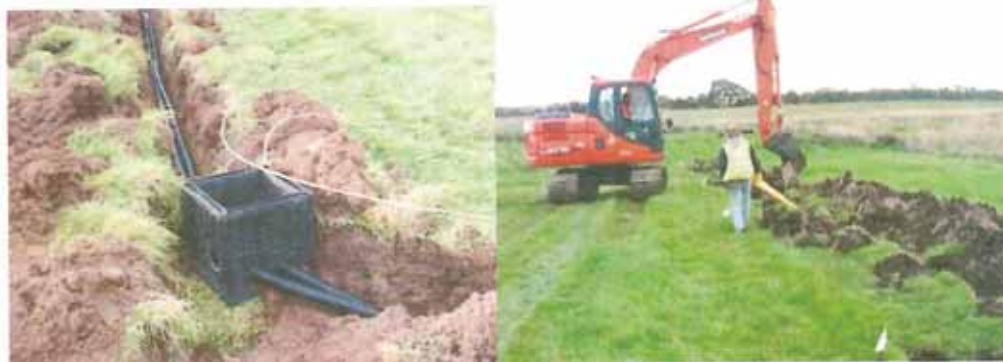
FOTOGRAFÍA IV-22 EJEMPLO DE OBRAS DE ZANJAS PARA CABLEADO

Posteriormente al marcado de las diferentes zonas de trabajo (según indicaciones de ingeniería), se realizarán las excavaciones pertinentes de zanjas para conducción del cableado necesario, así como sus registros o cajas correspondientes.

Para estas obras se hará uso de retroexcavadoras y camiones de volteo. Simultáneamente se procederá al tendido de los tubos necesarios para albergar el cableado de la central, acorde con las secciones y número de cables que discurrirán por los mismos. La tierra retirada se apartará para posterior relleno de las excavaciones.

Las zanjas serán de entre 0.50m hasta 1.00m de profundidad mínima y una anchura que variarán desde los 8cm hasta los 0.70m. El lecho de zanja deberá ser liso y estar libre de aristas vivas, cantos, piedras, etc. En él se colocará una capa de arena de río lavada de 10 cm de espesor, sobre la que se depositará el cable a instalar.

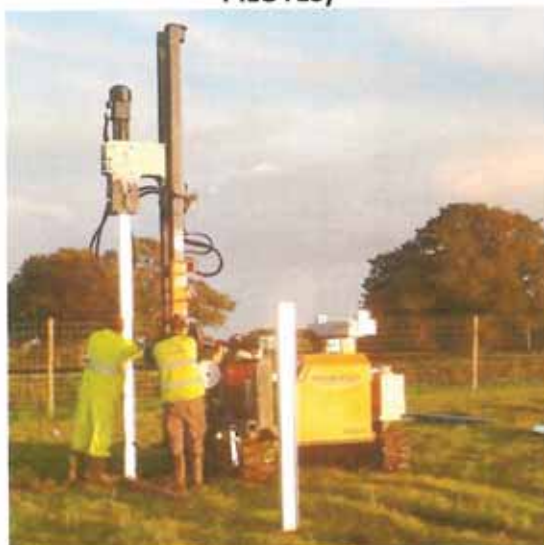
FOTOGRAFÍA IV-24 EJEMPLO DE OBRAS DE CIMENTACIÓN DE SEGUIDORES (HINCADO DE PILOTES)

En las siguientes imágenes se puede apreciar la manera en que serán cimentados (o hincados) los pilotes de las estructuras de seguimiento de los paneles. Se usará una máquina hincapostes con una movilidad total sobre cualquier tipo y forma de terreno y provista de un martillo con fuerza de impacto suficiente para el hincado hasta la profundidad estipulada por el fabricante del seguidor solar.

Se procederá al marcado e hincado de los postes de los seguidores solares, empleándose una máquina hincapostes con una movilidad total sobre cualquier tipo y forma de terreno y provista

de un martillo con fuerza de impacto suficiente para el hincado hasta la profundidad estipulada por el fabricante del seguidor solar, aproximadamente no mayor a 1.5m.

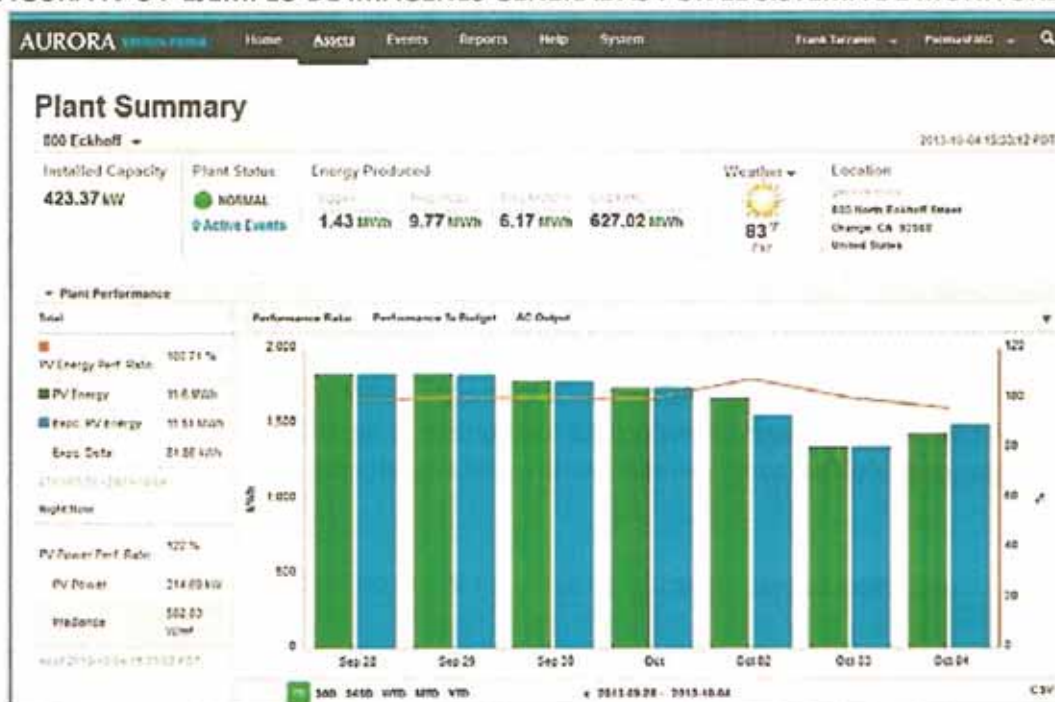
FIGURA IV-34 EJEMPLO DE IMÁGENES GENERADAS POR EL SISTEMA DE MONITOREO

- Reúnen y procesan información disponible del acoplador de línea de carga.
- Administran y archivan.
- Colocan la información a disposición del operador a través de interfaces WEB (cuadros sinópticos, tableros de instrumentos, reportes).
- Envían correos y/o mensajes de texto en caso de fallas.

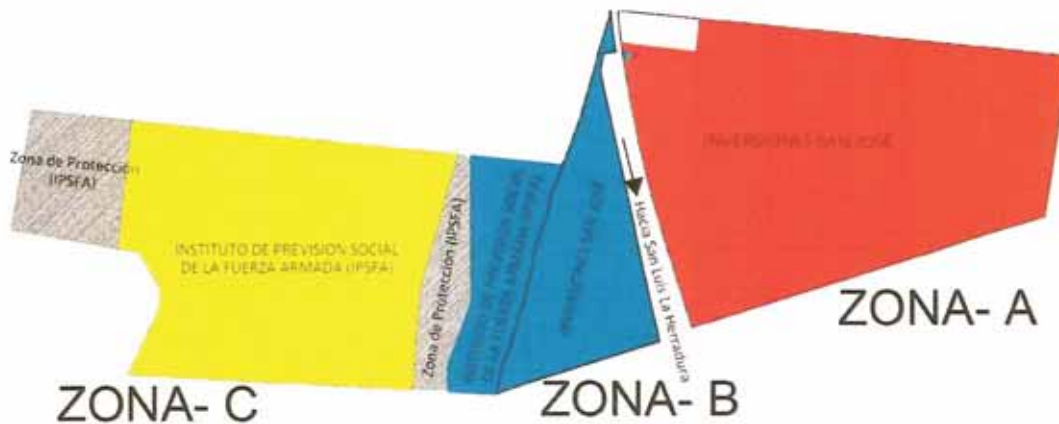
FIGURA V-7 ZONAS DEL PROYECTO

La cuadrícula planteada permite elaborar perfiles estratigráficos en ambos sentidos del terreno, de manera que se pueda conocer las condiciones del subsuelo. En la Figura V-8, se muestra la ubicación de los sondeos geotécnicos llevados a cabo.

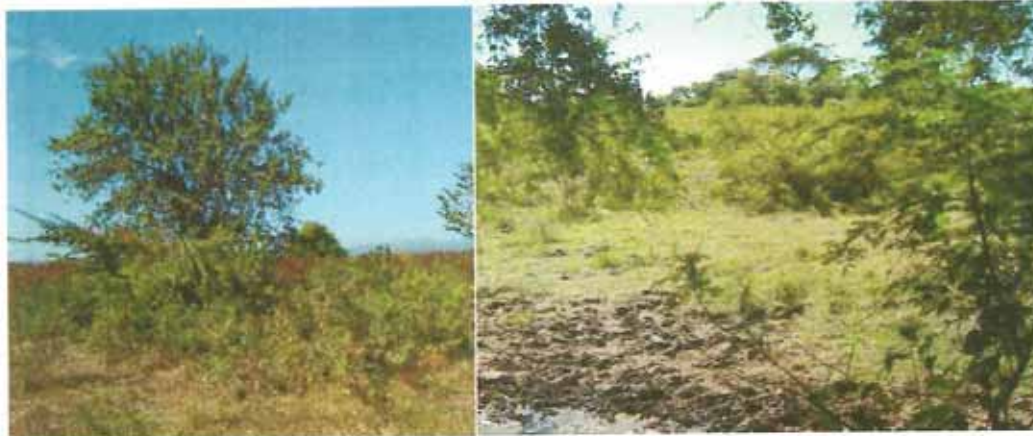
FOTOGRAFÍA V-3 VISTA DE QUEBRADA DE INVIERNO CAÑADA LAS MICAS, DENTRO DEL TERRENO

Las cuencas 2 y 3 prácticamente son una vaguada dentro del terreno, y el agua escurre de forma laminar en el mismo.

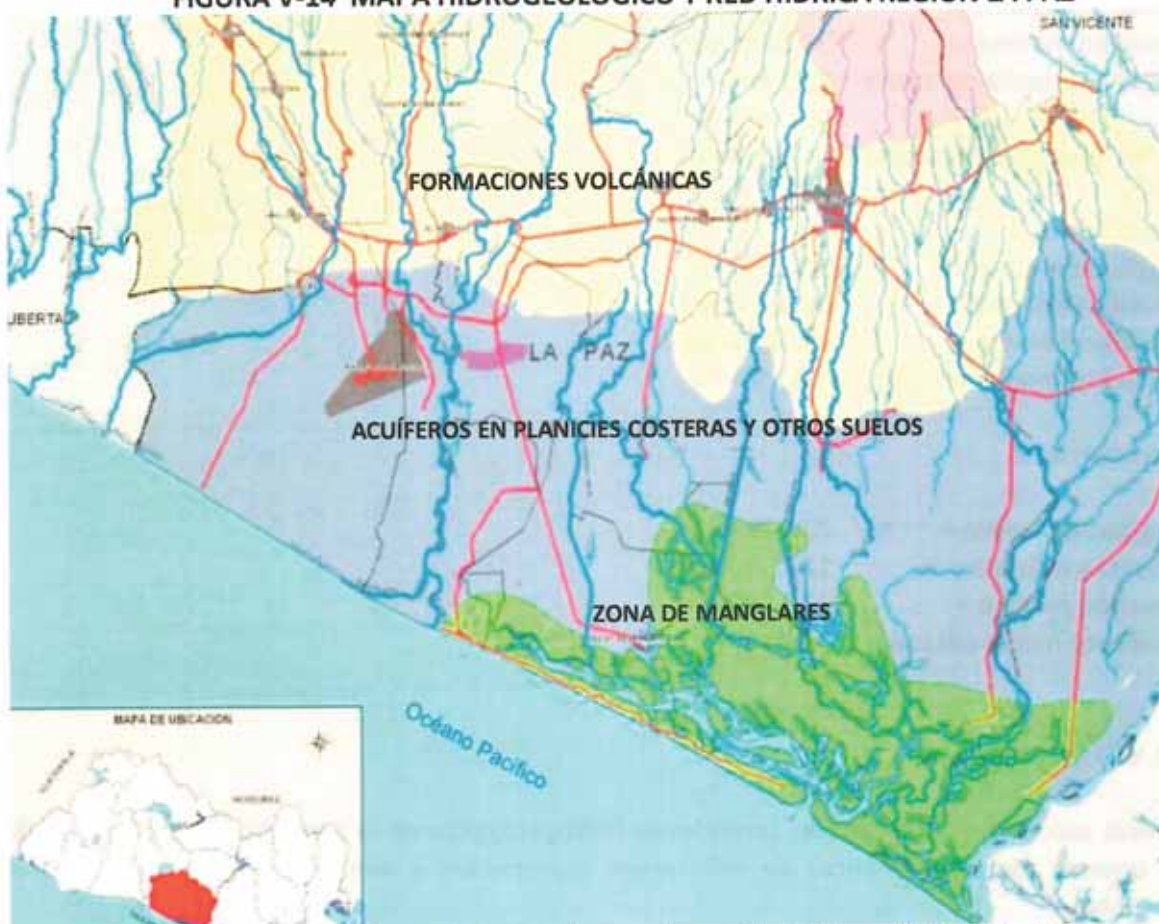
FIGURA V-14 MAPA HIDROGEOLÓGICO Y RED HÍDRICA REGIÓN LA PAZ

El proyecto se ubica en sedimentos aluviales recientes, de la planicie costera; Se trata de una de las regiones acuíferas más importantes de todo el país. Cubre un área de unos 400 Km², excluyendo superficies cubiertas por ciénagas costeras y por estuarios, y por los conos aluviales de algunos de los valles más grandes que emergen de las colinas a la planicie. La recarga de agua subterránea se estima en 418 x 10⁶ m³/año. Los pozos perforados en el acuífero costero tienen generalmente capacidades específicas de hasta 56 m³/h/m, con 20 a 30 m³/h/m como valores representativos.
